# SOLUÇÕES DE REABILITAÇÃO DE SISTEMAS DE DRENAGEM DE ÁGUAS RESIDUAIS

# ANA RITA DE OLIVEIRA CAMPOS

# MESTRADO INTEGRADO EM ENGENHARIA CIVIL 2012/2013

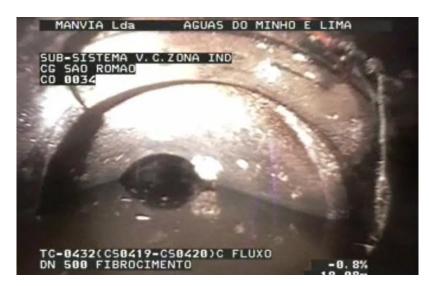
Fig. 53 - Abatimento entre CS0419 e CS0420 [43]

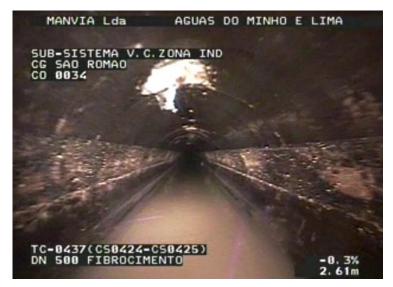
Fig. 54 - Rombo no Coletor entre CS0424 e CS0425 [43]

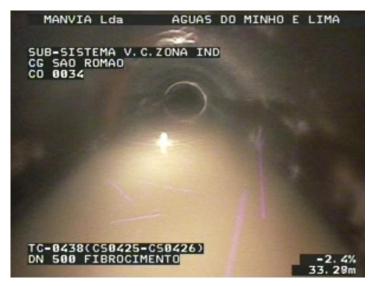
Fig. 55 - Rombo no Coletor com infiltrações entre CS0425 e CS0426 [43]

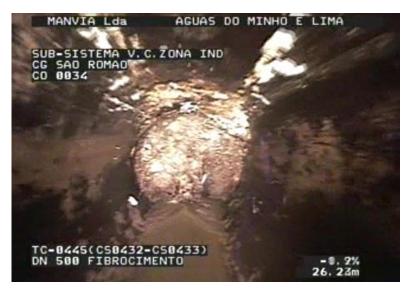
Fig. 56 - Coletor tamponado com raízes entre CS0432 e CS0433 [43]

Este tipo de patologias afetam as capacidades hidráulicas e estruturais dos coletores. Como exemplo, uma junta deficiente representa uma patologia que afeta o funcionamento hidráulico e a estanquidade da infraestrutura e que carece de reparação e reabilitação a curto prazo.
